## 4. HASIL DAN ANALISA

Quester CGE370 84R mayoritas beroperasi di area *off road*. Adapun beberapa *trial part improvement* dilakukan ke unit PT XYZ yang berlokasi di Kalimantan Timur. PT XYZ ini merupakan salah satu sub kontraktor tambang batu bara. *Trial part improvement* dilakukan di 3 unit selama 6 bulan di bulan mei tahun 2022.

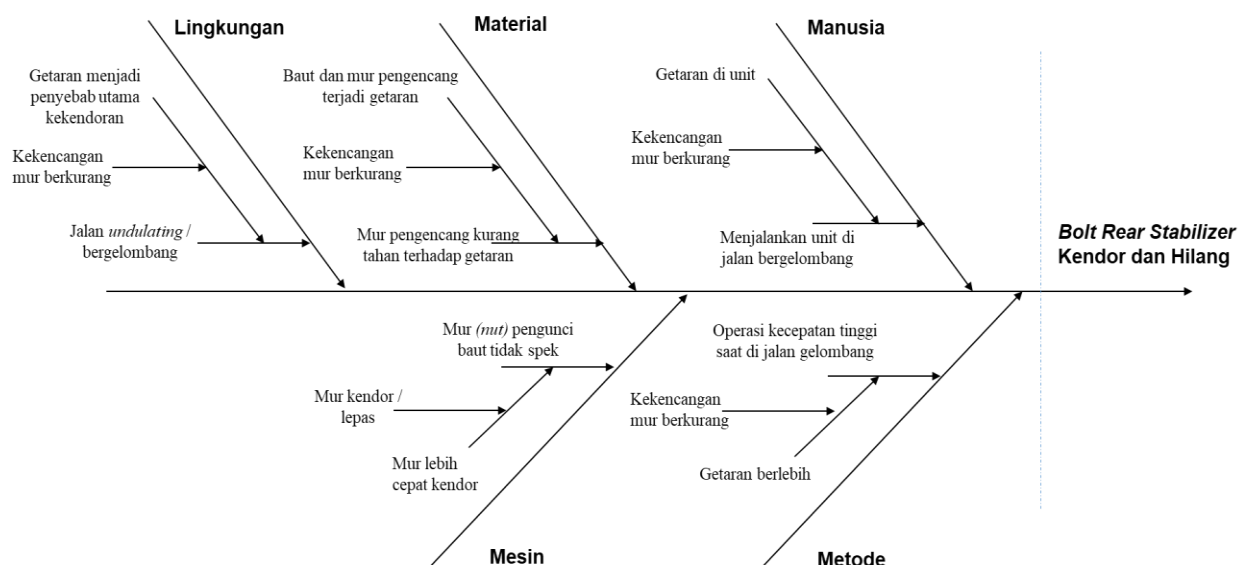
Gambar 4. 5 Diagram Fishbone Problem Bolt Rear Stabilizer Kendor

*Diagram Fishbone* digunakan untuk mencari akar penyebab dari suatu permasalahan. Berikut akar permasalahan yang terjadi pada area frame (*bolt rear stabilizer kendor*).

| No | Item / Function | Potential of Failure | Effect of Failure | Severity | Potential Cause | Frequency of Occurance | Current Control | Chance of Detection | Risk of Priority Number | Ranking |
|---|---|---|---|---|---|---|---|---|---|---|
| | | Getaran berlebih di jalan hauling | <i>Bolt mounting rear stabilizer</i> kendor dan hilang | 5 | Jalan undulating / bergelombang | 7 | Himbauan untuk perawatan jalan | 4 | 140 | 6 |

Dalam Tabel 4.13 merupakan gambaran aktifitas perbaikan untuk mencegah *problem* bolt rear stabilizer kendur. Aktifitas yang difokuskan sebagai alternatif solusi adalah dari segi mesin dan material. Dari segi mesin memperkuat dengan menggunakan cairan *adhesive lock tite* sedangkan dari segi material dari yang sebelumnya hanya nut biasa diganti dengan *plastic nut / lock nut*.

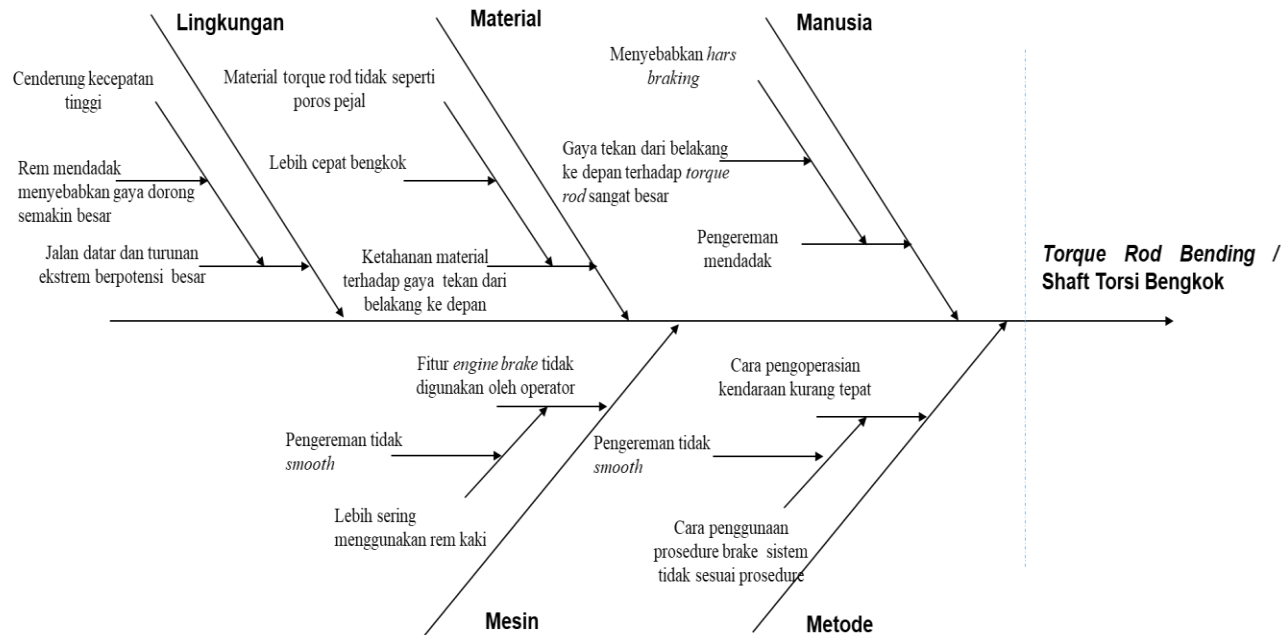
Gambar 4. 6 Diagram Fishbone Problem Torque Rod Bending

*Problem* frame selanjutnya adalah *problem torque rod bending*. *Diagram Fishbone* digunakan untuk mencari akar penyebab dari suatu permasalahan. Berikut akar permasalahan yang terjadi pada area frame untuk *problem (Torque rod bending / shaft torsi bengkok)*.

Berdasarkan Gambar 4.6 menjelaskan permasalahan yang terjadi pada area sistem frame yaitu *torque rod bending*/ shaft torsi bengkok. Adapun yang menjadi penyebab permasalahan sebagai berikut :

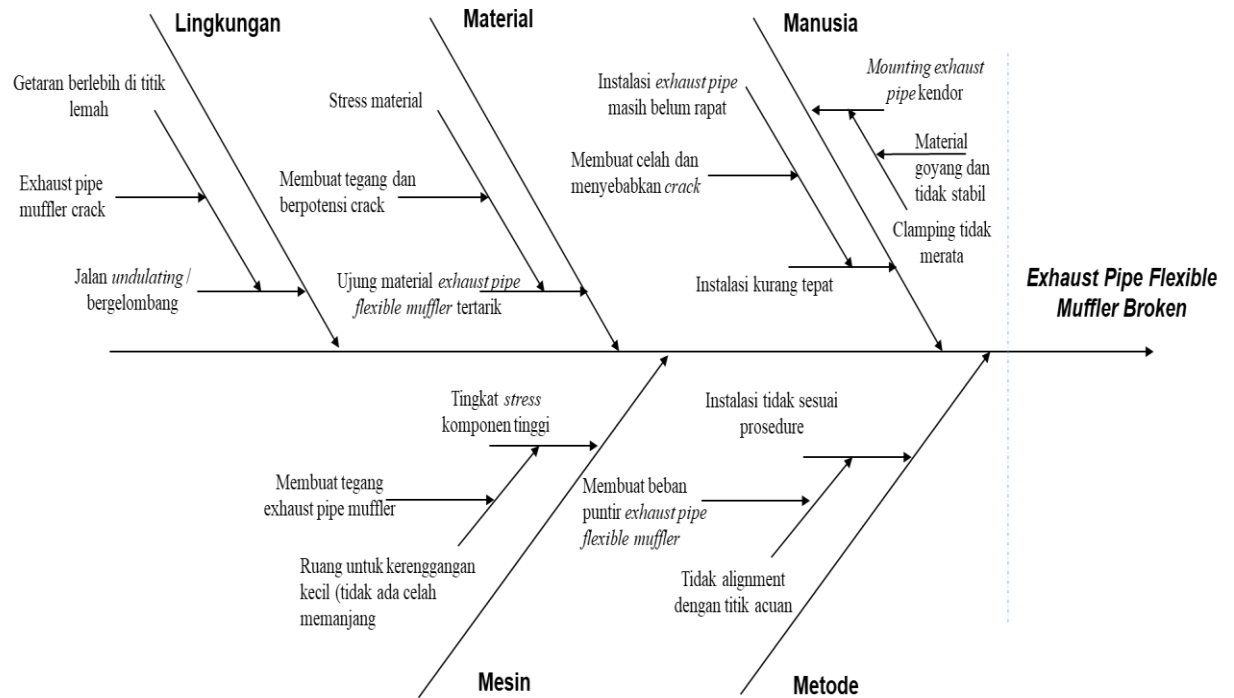
Gambar 4. 7 Diagram Fishbone Problem Exhaust Pipe Flexible Muffler

Diagram Fishbone digunakan untuk mencari akar penyebab dari suatu permasalahan. Berikut akar permasalahan yang terjadi pada area engine (*exhaust pipe flexible muffler crack*).

- Masalah : *Exhaust pipe flexible muffler broken*
- Penyebab :
  - Manusia: Instalasi kurang tepat & mounting *exhaust pipe flexible muffler* kendur
  - Metode: Instalasi tidak sesuai prosedur
  - Mesin: Tingkat stress komponen tinggi
  - Material: Ujung komponen *exhaust pipe flexible muffler* tertarik
  - Lingkungan: Kondisi jalan bergelombang
- Efek yang ditimbulkan: Operator complain suara berisik di sekitar samping kanan dari gas buang *engine*.

| No | Item / Function | Potential of Failure | Effect of Failure | Severity | Potential Cause | Frequency of Occurance | Current Control | Chance of Detection | Risk of Priority Number | Ranking |
|---|---|---|---|---|---|---|---|---|---|---|
| | | Ujung material exhaust pipe flexible muffler tertarik | Membuat tegang dan berpotensi crack | 7 | Stress material | 8 | Monitoring jika terjadi kerusakan | 7 | 392 | 2 |

Dalam Tabel 4.15 diatas adalah gambaran aktifitas perbaikan untuk mencegah *problem flexible muffler broken*. Aktifitas yang difokuskan sebagai alternatif solusi adalah dari segi material yaitu dengan mengganti komponen yang lebih panjang dari sebelumnya.

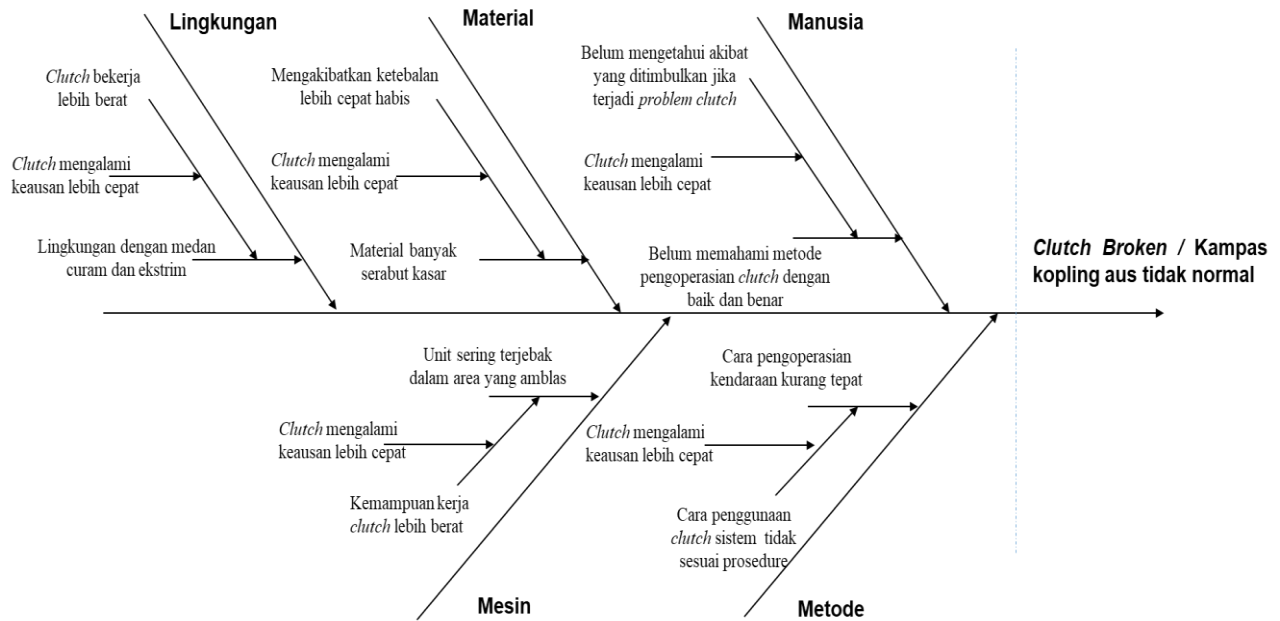
Gambar 4. 8 Diagram Fishbone Problem Clutch Broken

Diagram Fishbone digunakan untuk mencari akar penyebab dari suatu permasalahan. Berikut akar permasalahan yang terjadi pada area transmisi (*Clutch Worn Abnormal* / kampas kopling lebih cepat aus).

Dalam Tabel 4.16 adalah gambaran aktifitas perbaikan untuk mencegah *problem clutch worn abnormal*. Aktifitas yang difokuskan sebagai alternatif solusi adalah dari segi operation yaitu dengan melakukan training ke driver sebelum mengoperasikan unit Quester. Gambar 4.12 saat dilakukan training operator saat awal unit delivery di bulan desember 2021.
