## **BAB 4 – HASIL DAN PEMBAHASAN**

## 4.2. Penerapan DMAIC

IMPLEMENTATION OF CUSTOMER MAINTENANCE IMPROVEMENT PROGRAM TO  
ACHIEVE EXCELLENT PERFORMANCE FOR SCANIA R580 AT PT BUKIT MAKMUR  
MANDIRI UTAMA SITE BINUNGAN

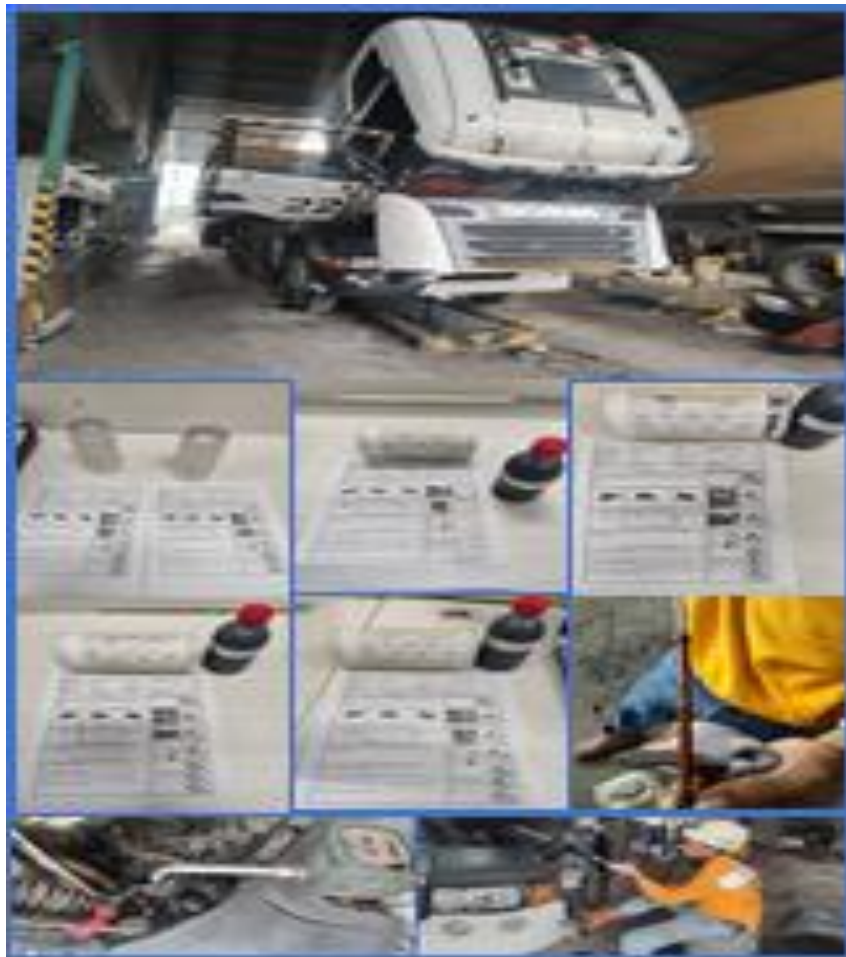
Gambar 4.13 Proses Penggantian Oli Genuine dan pengambilan sampel oil lama pada engine Scania R580

Untuk meningkatkan kinerja dan umur pakai mesin Scania R580, penting untuk melakukan penggantian oli dengan oli genuine Scania sesuai dengan Operator's Maintenance Manual (OMM) dan memasukkan spesifikasi oli dan coolant genuine ke dalam cek sheet Periodic Service (PS).

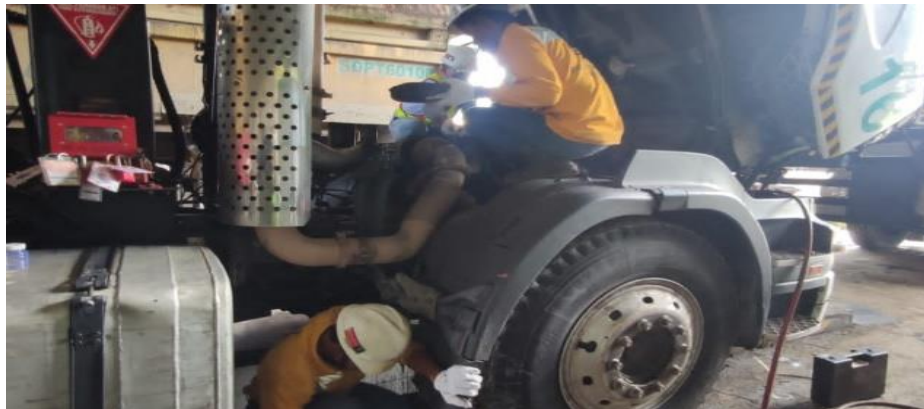
Gambar 4.15 Pelaksanaan Adjust Injector & Valve Clearance Engine scania R580

Pada Gambar 4.15 Penyesuaian clearance katup dan injector pada mesin dilakukan untuk menjaga performa optimal dan mendapatkan tenaga maksimal. Pertama, untuk clearance katup, langkah awal adalah mematikan mesin dan menemukan titik mati atas (TMA) piston. Setelah itu, tutup katup dilepas untuk mengakses mekanisme katup, dan feel gauge digunakan untuk mengukur clearance katup sesuai dengan spesifikasi pabrik. Clearance kemudian disesuaikan dengan mengendurkan atau mengencangkan baut pengencang katup. Setelah penyesuaian, clearance katup diperiksa ulang untuk memastikan sesuai dengan standar. Sementara itu, penyesuaian injector melibatkan langkah-langkah serupa dengan mematikan mesin dan mengakses unit injector. Injector diperiksa untuk memastikan tidak ada sumbatan atau kerusakan yang mengganggu aliran bahan bakar. Selanjutnya, tekanan bahan bakar yang masuk ke injector diperiksa dan unit injector

dipasang kembali dengan hati-hati. Setelah penyesuaian selesai, mesin dijalankan untuk memastikan injector berfungsi dengan baik dan tidak ada kebocoran. Penting untuk mengikuti prosedur dengan hati-hati sesuai dengan manual servis mesin dan spesifikasi pabrik untuk menjaga kinerja dan keselamatan yang optimal.

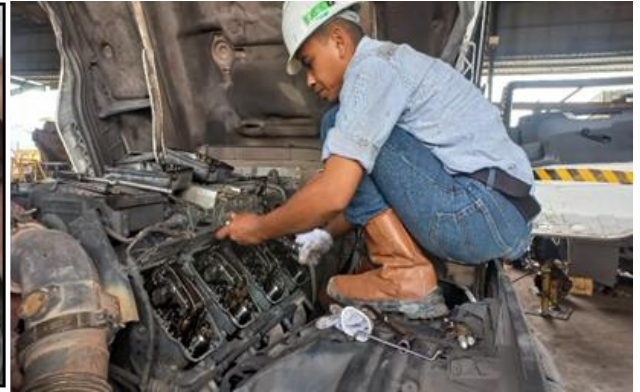
Gambar 4.6 Pelaksanan pengukuran compresion (A) dan engine compression test (B)

Berdasarkan Gambar 4.16, Pengujian kompresi pada mesin PS 4000 yang dilakukan oleh tim BUMA bertujuan untuk mengevaluasi kondisi ruang bakar. Dari hasil pengujian ini, mereka dapat mengetahui apakah terdapat kebocoran di dalam ruang kompresi mesin tersebut. Proses ini melibatkan penggunaan alat khusus yang disebut kompresi tester, yang dimasukkan ke dalam lubang busi pada setiap silinder. Setelah mesin diputar untuk menghasilkan kompresi, tekanan kompresi dibaca dan hasilnya dievaluasi. Hasil pengujian ini menjadi dasar bagi tim BUMA untuk merencanakan tindakan perbaikan yang diperlukan jika ditemukan masalah, seperti kebocoran katup atau ausnya ring piston. Ini merupakan langkah penting dalam memastikan kinerja optimal dan keandalan mesin PS 4000

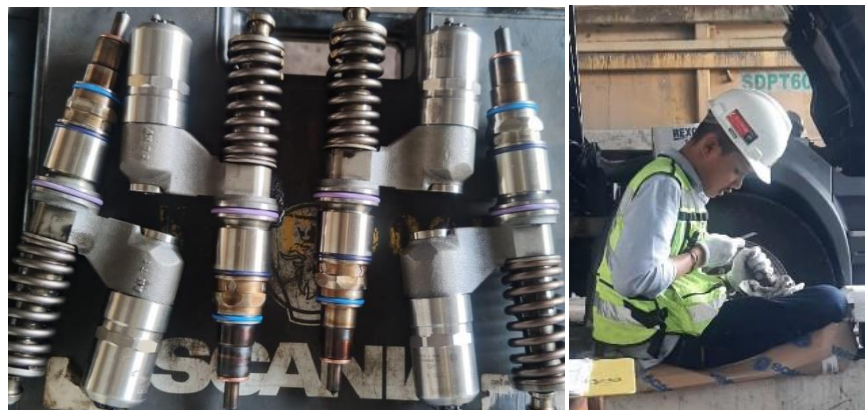
Gambar 4.77 Pelaksanaan pengerjaan Re-Oring Injector pada engine scania R580

Pada Gambar 4.17, pelaksanaan pengerjaan re-orling pada injector engine, membersihkan, dan memeriksa resistansi solenoid dengan tujuan utama adalah untuk meminimalisir kebocoran bahan bakar pada ruang bakar mesin. Proses ini melibatkan langkah-langkah seperti mengganti o-ring pada unit injector untuk mencegah kebocoran, membersihkan komponen injector untuk memastikan aliran bahan bakar yang lancar, dan memeriksa resistansi solenoid untuk memastikan fungsi yang optimal. Dengan melakukan tindakan ini secara teratur, tim BUMA dapat memastikan bahwa mesin beroperasi dengan efisien dan tanpa masalah kebocoran bahan bakar yang dapat mengganggu kinerja dan keandalan mesin.

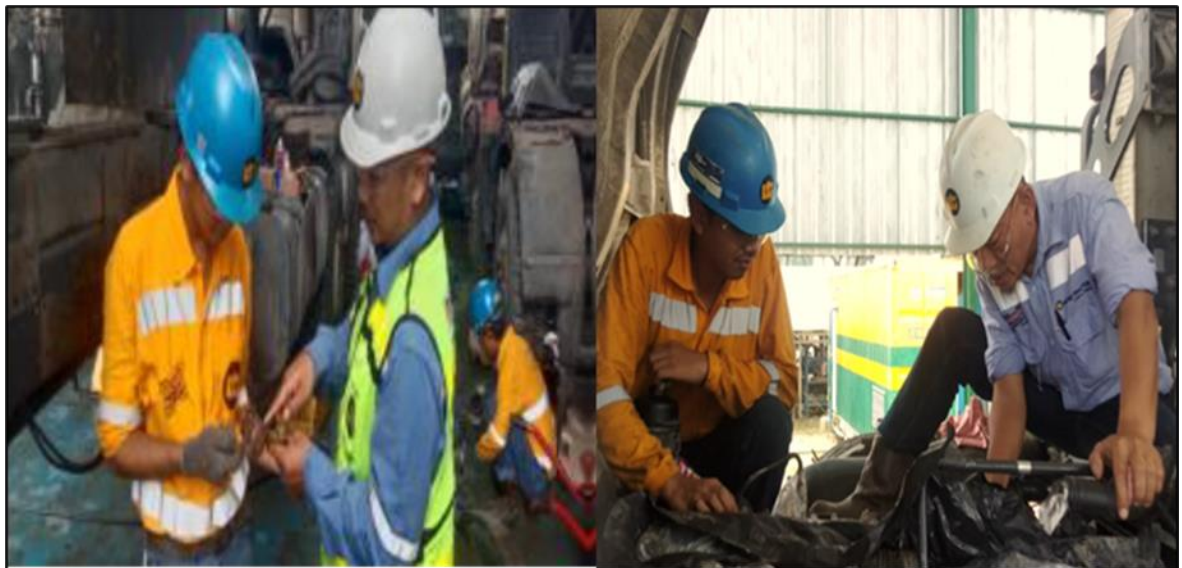
Gambar 4.18 Proses Development on job training dengan pendampingan process penggantian o-ring scania R580

Pendampingan adalah strategi dalam development dengan parktek melakukan penggantian o-ring di bantu oleh satu orang mekanik experience pinjaman untuk mengawal dan memberikan guidance proses kepada mekanik junior pada unit R580

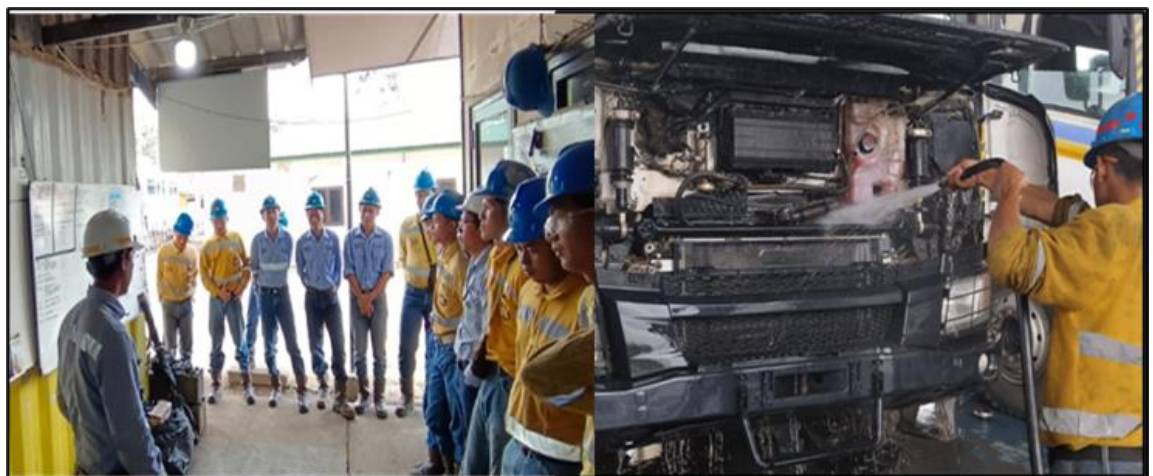
Gambar 4.19 Sosialisasi Schedule & pelaksanaan washing radiator scania R580

Sosialisasi schedule washing radiator dilakukan pada saat pelaksanaan P5M (pengarahan lima menit) sehingga mekanik support R580 memahami adanya pekerjaan tambahan pada saat melakukan Periodic Service yaitu melakukan washing radiator dan memasukkan aktifitasnya ke *Program kerja setiap Periodic Service (PS)*
